**Commune de Missy  
Municipalité**

**Préavis n°03/2023 Au Conseil Général**

**Réfection d'une partie de l'enveloppe extérieure de l'Eglise de Missy**

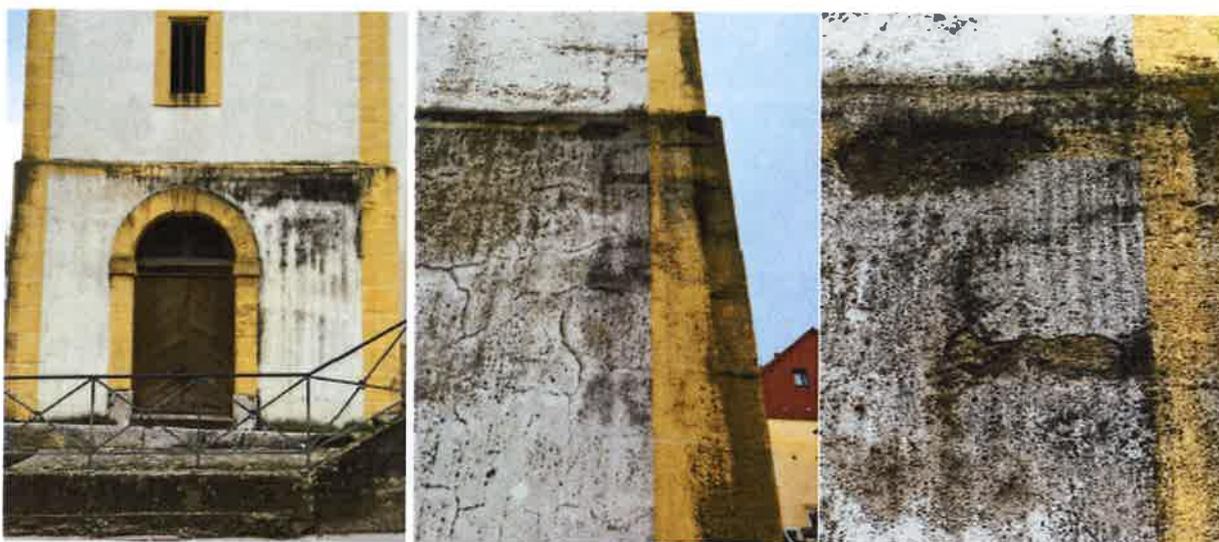
De nombreuses altérations des crépis et des peintures sont présentes sur les façades du clocher, du couvert d'entrée côté Sud-Ouest et de la façade Nord-Ouest de la nef : Fissuration et faïençage des crépis, traces d'humidité et développement de micro-organismes, cloquage, érosion et décollement du crépi de finition et du crépi de fond sur le support, altération des peintures.

Le bas de ces façades est touché par l'humidité et les sels, les remontées capillaires venant du sol et le rejaillissement en sont les causes principales.

*Exemples de détérioration sur les façades.*

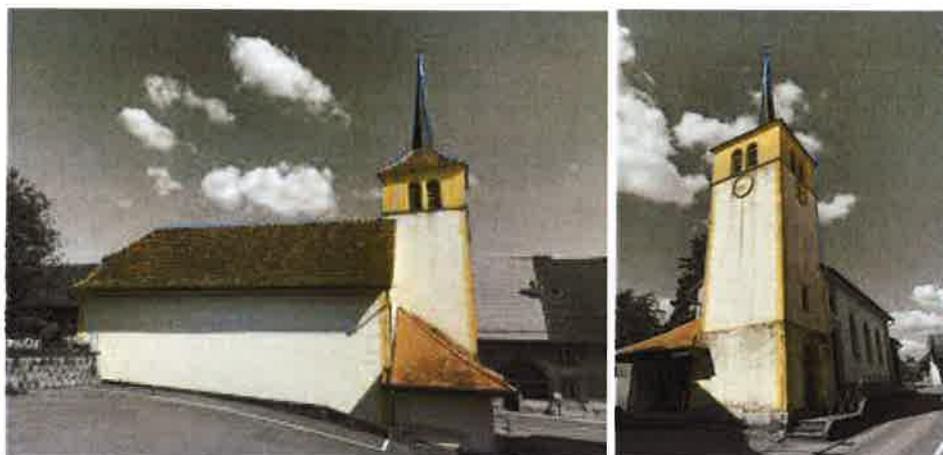
Les façades du clocher, du couvert d'entrée côté Sud-Ouest et de la façade Nord-Ouest de la nef sont en majeure partie recouvertes de crépis à base de chaux et de peinture minérale, comme le reste de l'édifice. Ces parties sont les plus altérées. Leurs revêtements présentent de nombreux désordres principalement dus au ruissellement d'eau météorique et au rejaillissement en l'absence de chéneau sur le clocher.

Sur les façades Nord-Ouest de la nef et au niveau du couvert d'entrée, le bas des murs, pourvu d'un rhabillage probablement plus dosé en ciment, est touché par l'humidité et les sels, dont les remontées capillaires sont la cause principale. Des crépis d'assainissement sur le bas des façades sont à prévoir.

*Réfection du clocher et de la façades Nord-Ouest de la nef.*

Par conséquent, en tenant compte des observations faites et des références stylistiques propre à ce bâtiment, la réfection partielle de ces façades comprenant l'élimination des crépis à la chaux fortement altérés doit être entreprise. La conservation de larges témoins des anciens crépis à la chaux est à prévoir.
